# FORSHEMS KYRKA

Bebyggelseantikvariskt program, åk 1, 1995

Delkurs: Medeltiden, 6p

Detta arbete är resultatet av delmomentet "Kyrkostudie" inom kursen "Medeltiden, 6 p". Uppgiften var att utföra en elementär antikvarisk förundersökning med teknisk analys. Kyrkan som vi skulle studera var Forshems kyrka i Götene kommun, Skaraborgs län. Under arbetet har vi haft tillgång till Landsarkivet i Göteborg och där hade vi även material från ATA i Stockholm. Vi har även besökt Skara läns museums arkiv i Skara. Handledare för arbetet har varit Kent Åberg och Martin Lindholm.

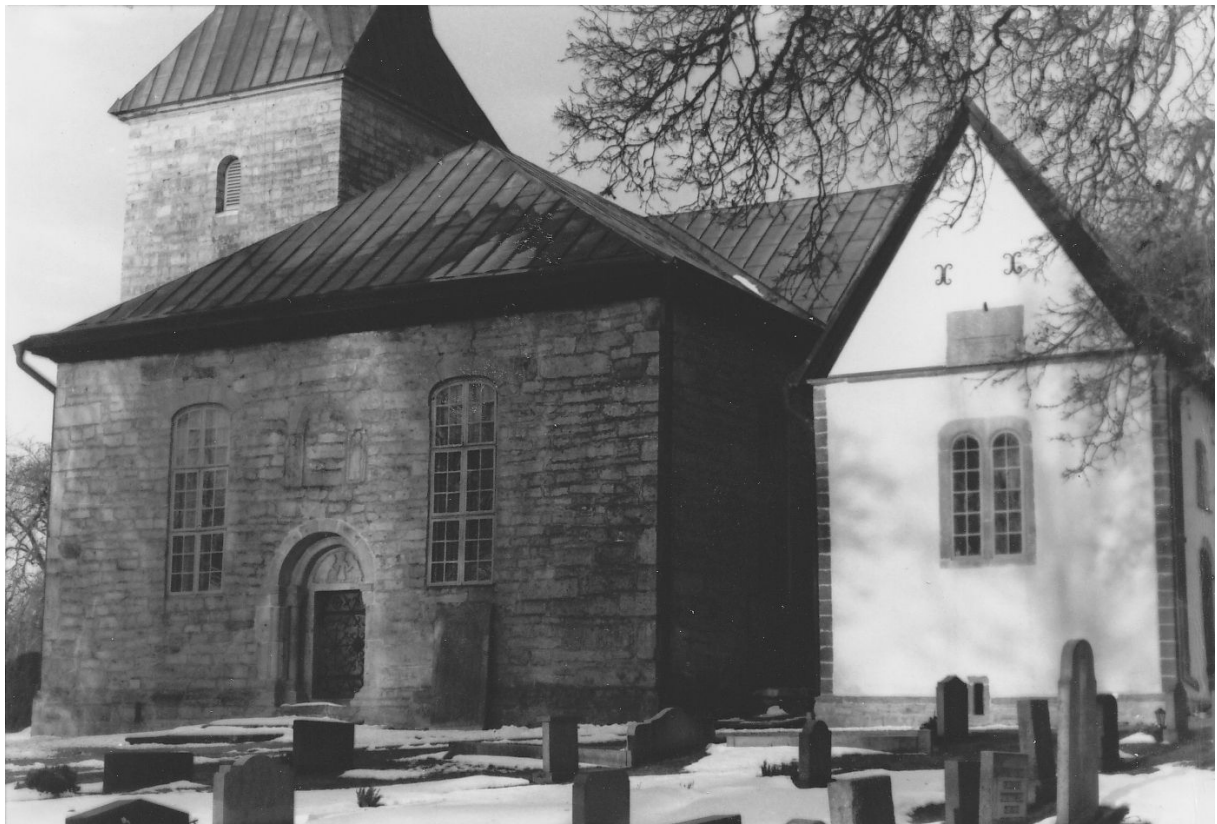
*Bild 2. Kyrkan, med tvärskepp och sakristia, sedd från söder.*

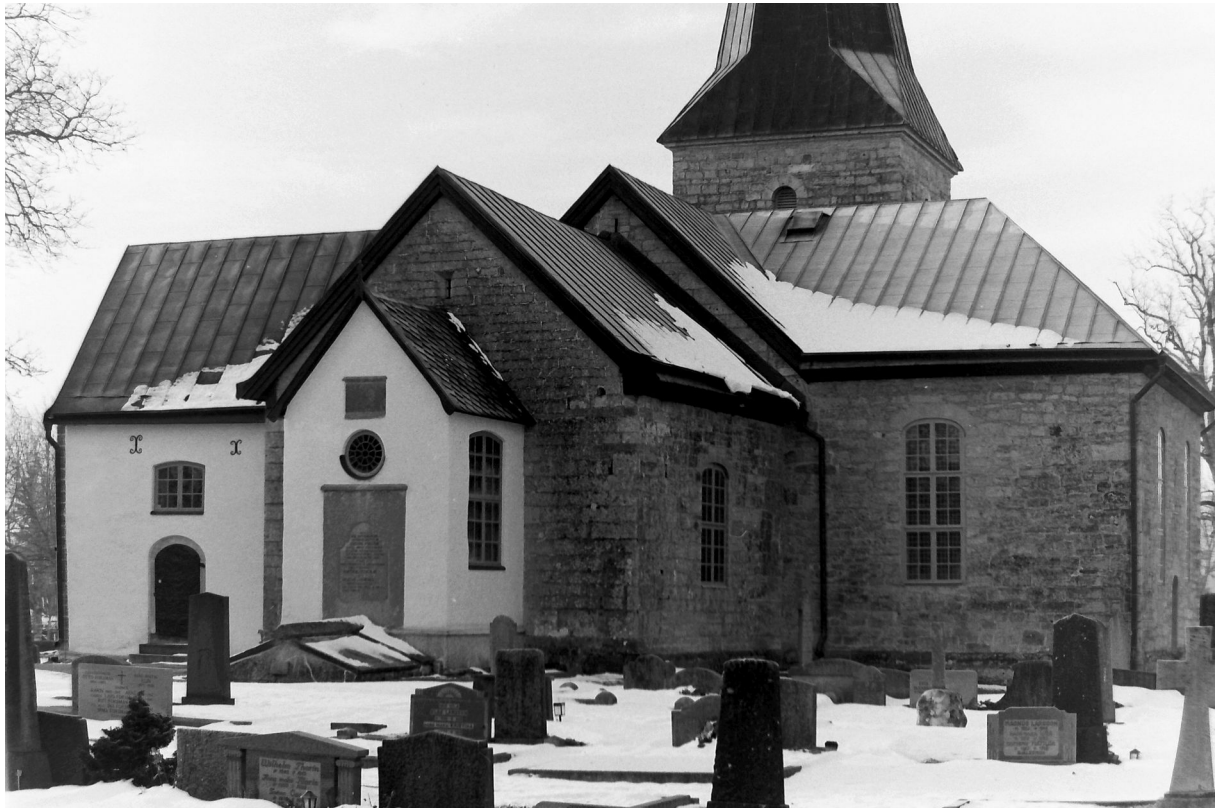
*Bild 3. Kyrkan, med sakristia, bibliotek, kor och norra tvärskeppet, sedd från nordost.*

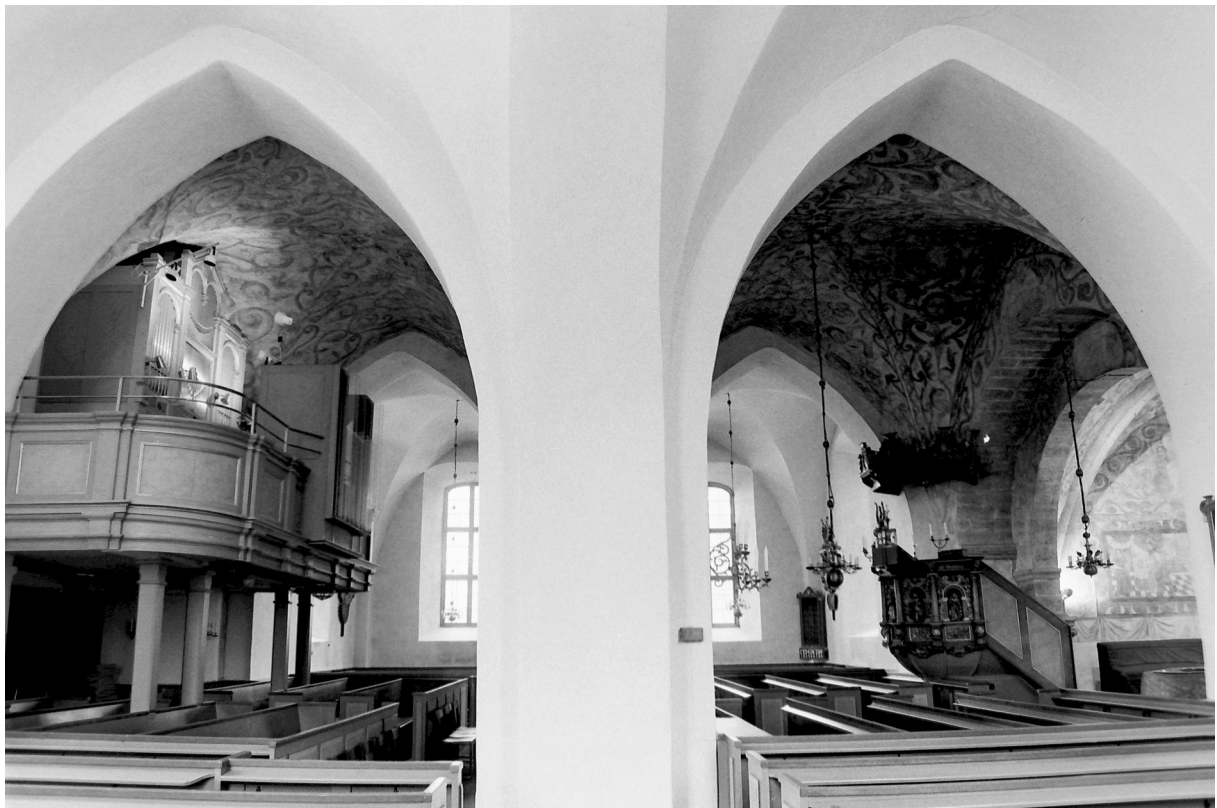
*Bild 4. Från södra tvärskeppet, genom långhuset och bort mot norra tvärskeppet.*

Långhuset har trägolv målat i brungrön färg. Genom springor i detta ser man ett 50 - 70 cm högt utrymme med rörledningar, stenar, träflisor och benrester. Under golvet, ungefär där mittgångarna möts, hittades vid en renovering en kista omlindad med hö, näver och mossor. På denna stod årtalet 1160 inristat. Den döde i kistan hade en pil genom bröstet och antas vara församlingens första kyrkoherde, som enligt en sägen sköts ihjäl framme vid altaret. Det mesta av golvet täcks av bänkarnas förhöjda innangolv. Taket består av två dekorationsmålade spetsbågiga kryssvalv utan ribbor eller gördelbågar. Valvhörnen övergår i fyrkantiga liséner som går ner till golvet. Triumfbågen mot koret består av två delar: En tjockare del med större radie mot långhuset och en tunnare med mindre radie mot koret (se bild 11). I den tjockare bågen finns en fris som anses vara ursprunglig. Ungefär i höjd med denna finns spår efter den bjälke, trabes, som uppburit triumfkrucifixet och korskranket. I västra gavelväggen finns en större öppning från golv till tak, lika bred som tornet. Inpassad i denna öppning står orgeln på läktaren som också går ut en bit i långhuset. Mot korsarmarna finns, på varje sida, två spetsbågiga valv som upptar nästan hela väggytan under takvalven och nästan liknar en större ojämn gördelbåge. I valvkappans svickel, på västsidan av de båda mittpelarna mot tvärskeppen, syns spår av igensatta skorstensgångar från kaminer som stått nedanför. Små hål, med ett runt resonansrum bakom, finns på alla svicklar i långhusvalven. De uppges vara till för att trimma in akustiken i kyrkorummet, vilket gjordes genom att öppna eller stänga dem.<sup>1</sup>

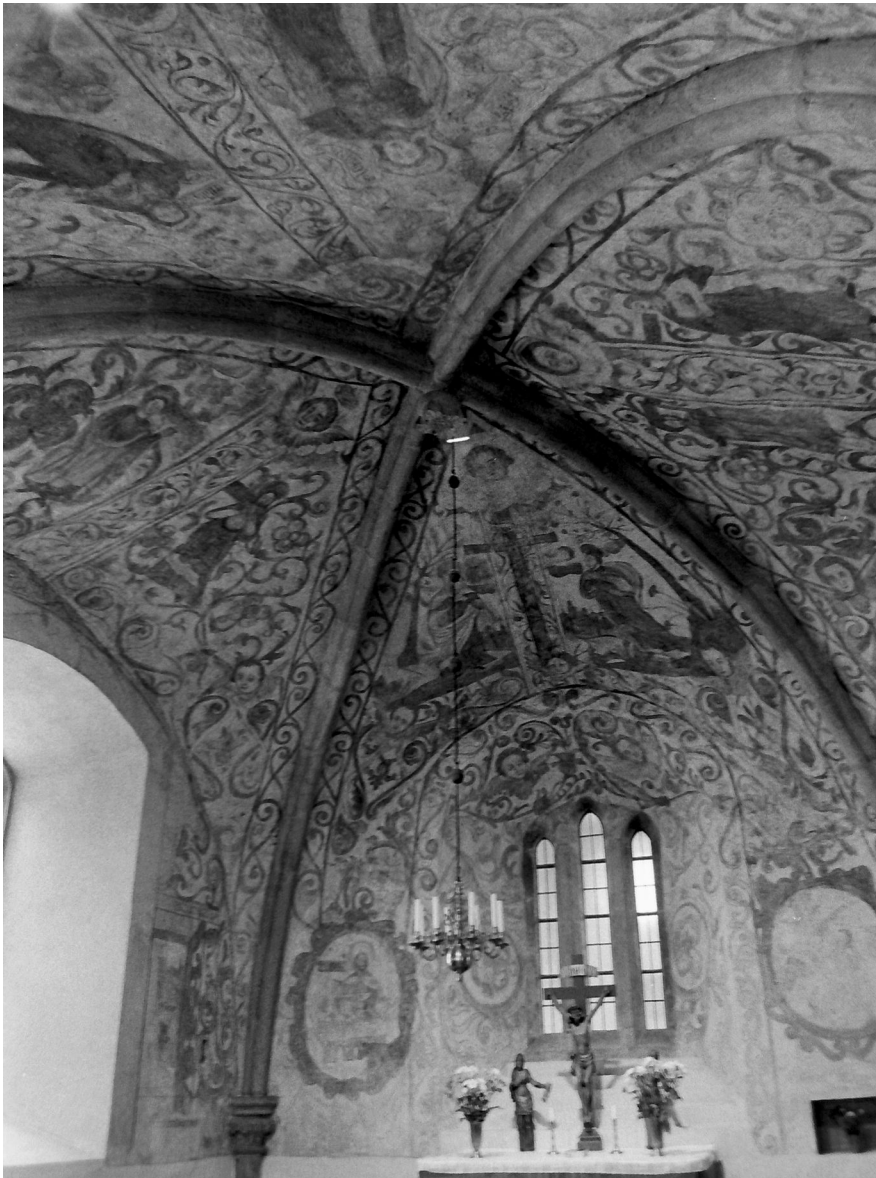
Korgolvet, som går ut ca 50 cm i långhuset, består av blankslipad rödbrun kalksten. Golv-nivån är ca 30 cm högre än i långhuset. Altarrundelns golv är ytterligare ca 15 cm högre och framför altaret finns ytterligare en fyrkantig förhöjning. I mittgångens förlängning från långhuset har korgolvet samma nivå som långhusets golv in i en kvadrat med mittgångens bredd som sidomått. Trappsteg finns upp till den högre nivån på tre sidor härifrån. Ett större fönster av samma typ som i tvårskeppen, är placerat på norrväggen. På östväggen bakom altaret sitter ett spetsbågigt trekopplat fönster, där den mittersta öppningen är högre än de på sidorna. Nischen i detta fönster är rundvälvd i överkant, och i botten finns en jakobsstege.

*Bild 5. Korets tak och det spetsbågiga trekopplade fönstret.*

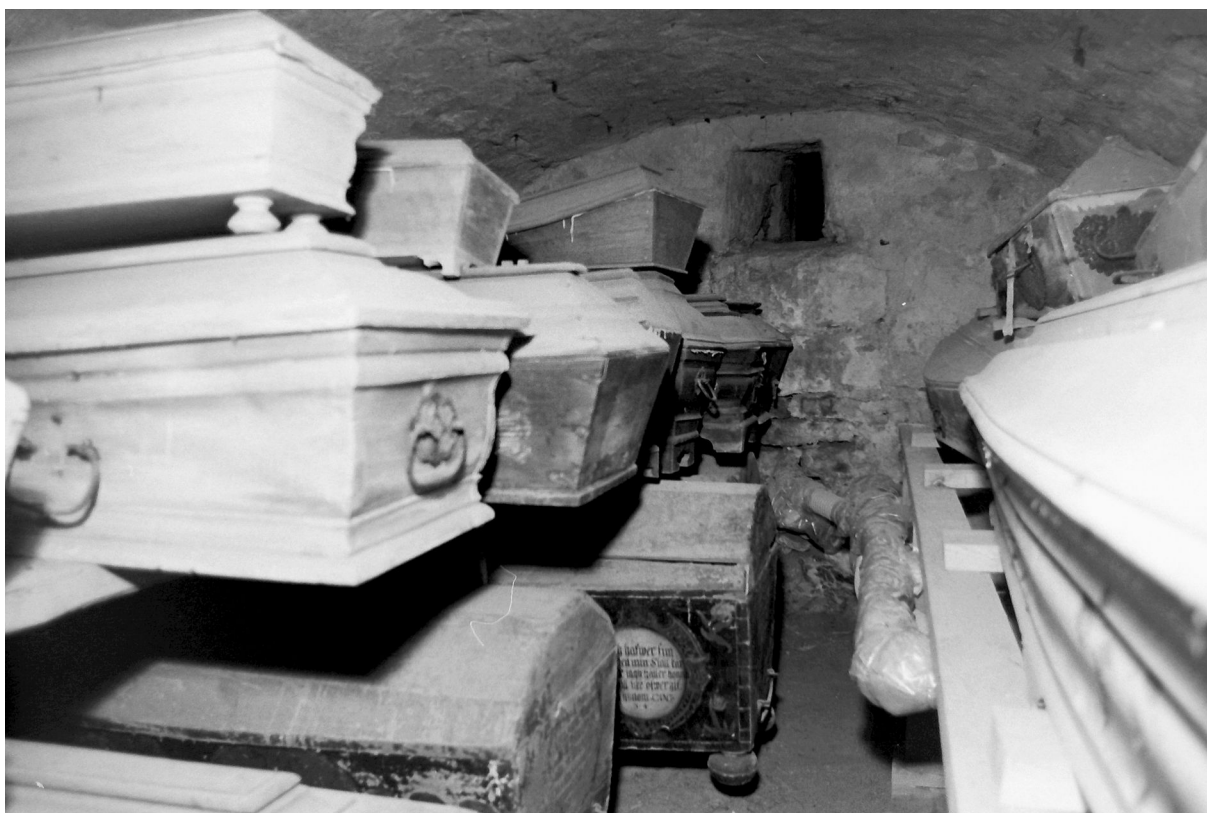
Man kommer ner till gravkammaren genom att lyfta på en stenlucka i golvet placerad framför trappan till sakristian. En passage leder in under sakristian, fram till trädörren mot gravkammaren. Kistorna är i öster placerade med kortsidorna mot mittgången medan de på den västra sidan står i två led utefter västväggen. 28 kistor står på träställningar i två till tre lager med de äldsta underst. Gravkammarens tak är tunnvalvt och i sydväggen finns en liten glugg ut i det fria. Åt norr, i passagen, finns det två ventilationsöppningar genom muren in till den Storckenfeldtska gravkammaren under koret. Denna mur är sannolikt en del av grundmuren till det äldre och mindre koret. Öppningarna är ca 15x15 cm och ca 50 cm långa. De är något böjda, varför det är svårt att se något. Man kan dock urskilja några kistor nere i den Storckenfeldtska gravkammaren om man lyser med en ficklampa. Stakeska gravkammaren återupptäcktes 1929 när schaktet för pannrummet upptogs i prånget mellan sakristian och södra korsarmen. Man beslöt att restaurera gravkammaren och kistorna, då de var i mycket dåligt skick. I gravkammaren hittade man "23 st. stora kistor, 2 stora och 7 små barnkistor, av vilka 3 stora kistor, 1 stor och en liten barnkista icke kunnat räddas"<sup>2</sup>. Tre av dessa var ifrån tidigt 1600-tal och utan utsmyckning eller inskrift. Dessa är de äldsta och det är förmodligen i dessa som den Stakeska släkten ligger. En av dessa, som tyvärr inte gick att rädda, innehöll två vuxna och ett barn, som förmodligen blivit ditlagda samtidigt. De två stora och dyrbart målade, tillhör löjtnanten Johan Posse och Anna Magdalena Hårdh. Kistorna togs upp, rengjordes försiktigt och där så behövdes, fästes de ihop med spik. De tre skeletten från den gamla kistan som ej kunde räddas, grävde man ner under golvet i gravkammaren. Skeletten från de andra som ej gick att rädda, grävde man ner strax intill tornets södra sida. Det var i samband med detta arbete som man gjorde luckan i korgolvet.

*Bild 6. Stakeska gravkammaren under sakristian, mot söder.*

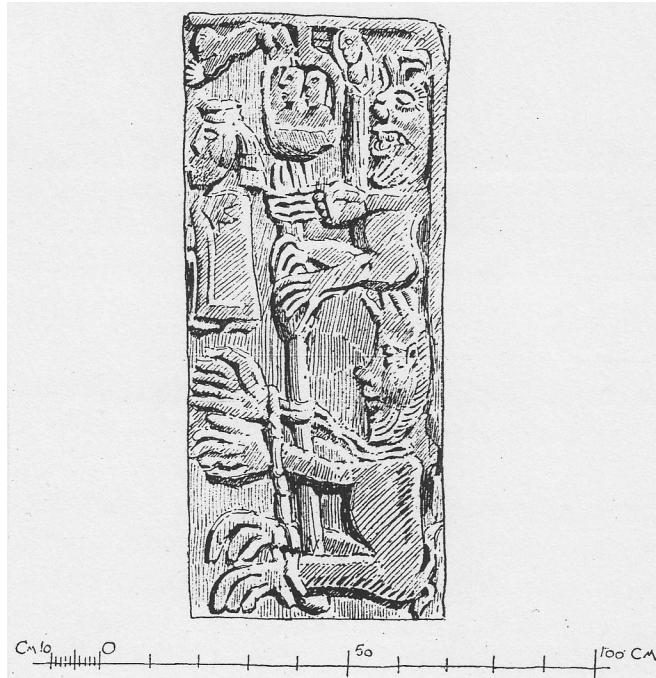
Fig 10. "Jesus seger i dödsriket"

Fig 10 föreställer Jesus seger i dödsriket,<sup>6</sup> den relief som tidigare suttit på kyrkans södra vägg, men flyttats in i vapenhuset då den var olämpligt placerad tidigare.<sup>7</sup> I en korg firas de döda ned i dödsriket där två djävlar med horn i pannan sitter fjättrade vid en påle i reliefens högra kant. På den vänstra står en person i lång klädnad (antagligen en kvinna) bortvänd från de båda djävlarne. Längst upp syns två små figurer, varav den ena ser ut att dyka ut i tomma intet. Dessa ska enligt *en källa*<sup>8</sup> föreställa små nakna barn som symboliserar själar. Människorna i korgen är döda som firas ned i dödsriket. En annan något tidigare tolkning var att kvinnan till vänster antastas av två onda andar, men räddas av de änglar som kommer nedsvävande i korgen.<sup>9</sup>

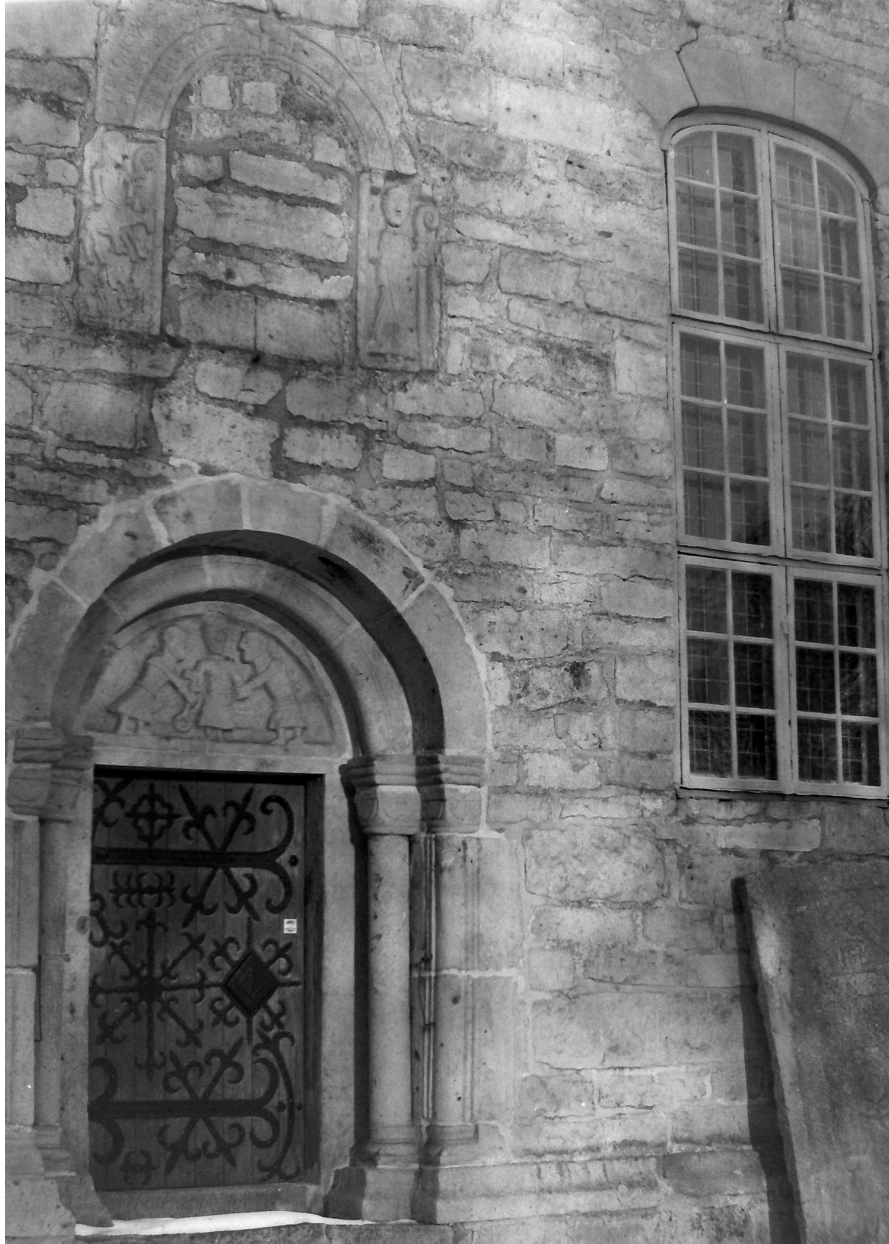
*Bild 8. Södra porten med tympanonfält. Ovanför denna en fd dörromfattning.*

“Till minne av doktor Einar Karlberg tillkom denna kopia av den medeltida kyrkodörren. Initiativet togs av vänner, släkt och församling.“ Denna text finner man vid portens dörrkarm. Einar Karlberg levde 1885 - 1964 och kopian tillkom 1975. Porten är på utsidan rikt smyckad av smidesbeslag. På insidan är den inte lika väl artikulerad. Man har använt sig av ett relativt ljusst träslag och beslagen är svartmålade. Se även bild 8.

Relieferna på södra korsarmen är uppdelade i två olika delar. Den nedre sitter som tympanon i södra portalen och föreställer Jesus som överlämnar en nyckel till Petrus, som står på hans vänstra sida, och en bok till Paulus, på Jesus högra sida, fig 13. Längs bildens ovankant står en text på latin, och i underkanten står det latinska alfabetets bokstäver i majuskelskrift, dvs blockbokstäver. Texten lyder: "ISTA ECCLESIA SIT IN HONORE DOMINII NOSTRI JESU CHRISTII ET SANCTI SEPULCHRI", vilket betyder: "Denna kyrka är invigd till vår Herre Jesus Kristus och Den Heliga Gravens ära".

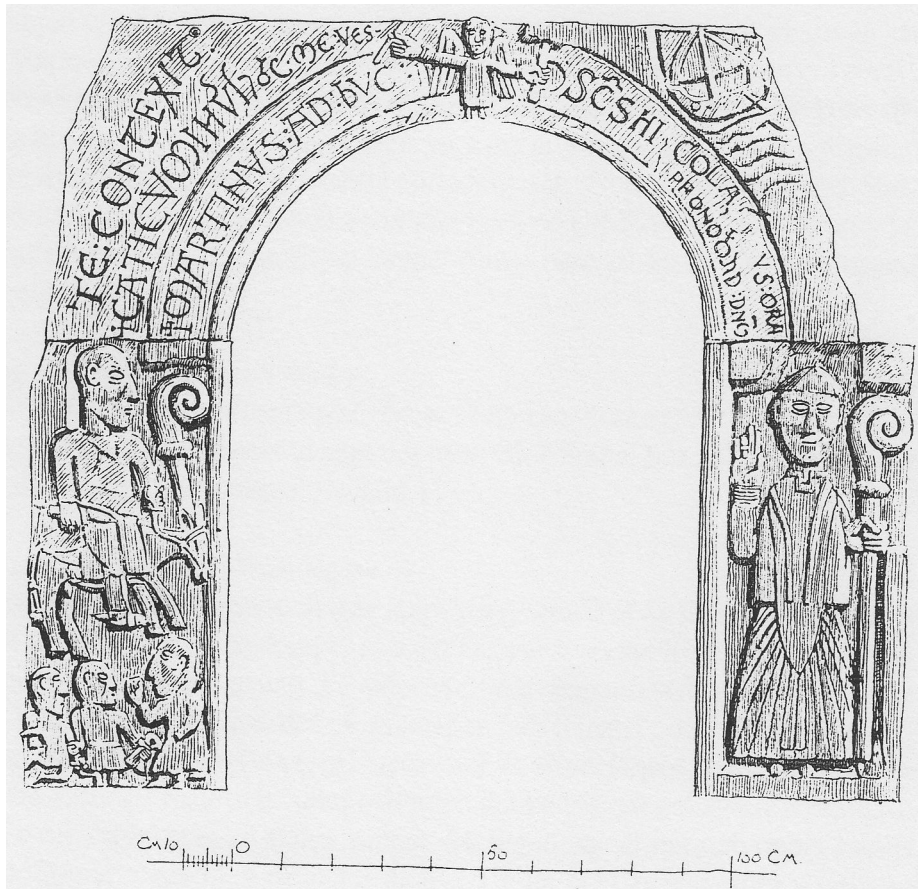
Fig 14. En fd dörromfattning.

En bit ovanför portalen sitter en dörromfattning placerad, dock utan dörr,<sup>17</sup> fig 14. På högra sidoposten står en biskop (S:t Nicolaus) med lång klädnad, mitra på huvudet och med en kräkla i högra handen. Den andra lyfter han och ger välsignelsens tecken.

<sup>17</sup> Enligt de flesta beskrivningar är det en fönsteromfattning, men den är något för stor för det, eftersom fönstren var betydligt mindre då relieferna kom till.

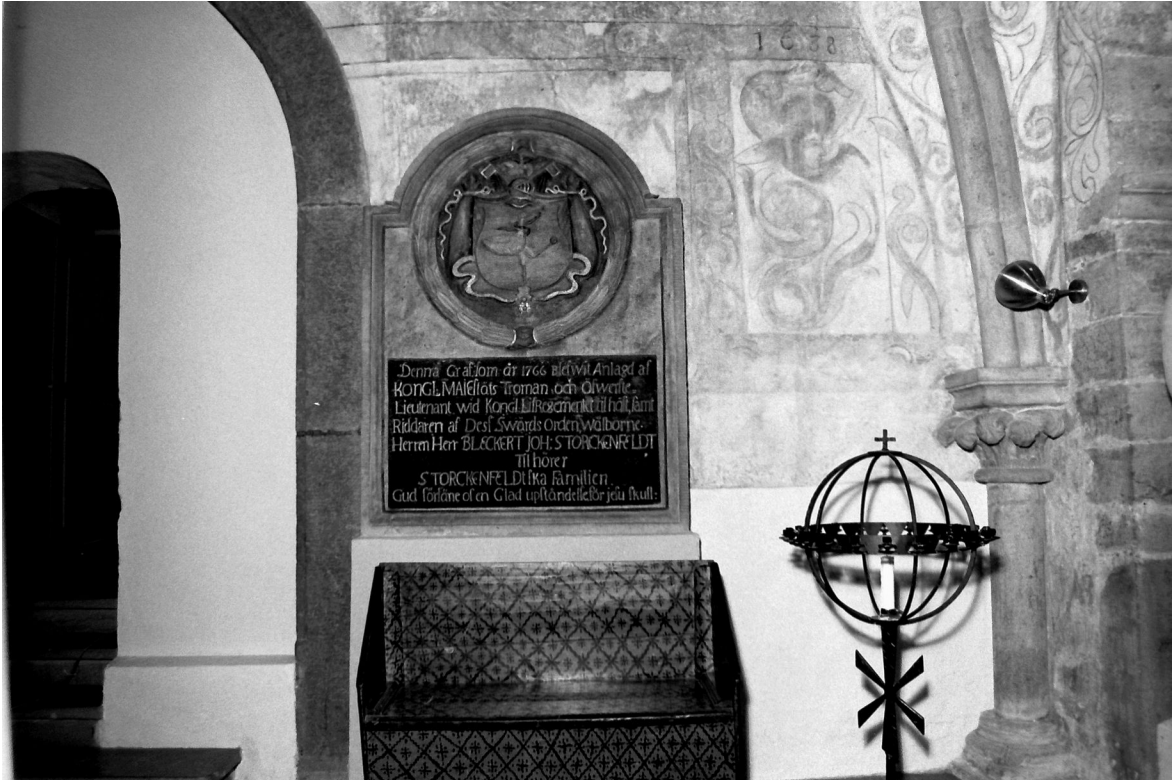
Bild 10. Storckenfeldtska epitafiet på korets södra vägg.

Detta är över Storckenfeldts grav (vars gravkammare är belägen under koret). Det sitter med klammer mot väggen och vilar på en putsad sten. Epitafiet har en grön bakgrund och en svart platta med guldfärgad text längst ner. Ovanför plattan finner man en rund lagerkrans med ett sorts vapen inuti. Mellan vapnet och kransen är bakgrundsfärgen svart. Vapnet är blått och innehåller ett sorts djur som liknar en dansande stork som just har fångat en svart orm. Ovanför djuret sitter en blå rustningshjälms och ovanför denna återfinns samma djur, fast i mindre skala och med två blåa flaggor vid sidorna. Runt själva vapnet har man målat ett draperi, i rött och blått med en guldkant, som är uppknutet med ett guldband.

Konstverket är inmurat i väggen och runtom finns en väggmålning. Texten är guldfärgad och huggen ur gråfärgad sten. Först presenteras prosten och hans fru, sedan barnen och efter detta de män som prostens döttrar gifte sig med. Sedan kommer en text på latin och sist kommer det ovan citerade. Runt texten finns två pelare med en bågportal ovanför, som är gråsvart med guldränder i. Vid toppen av bågportalen, som även ger en viss djupkänsla, finns ett svart moln med en guldskrift som ser ut som “nin?” med ett litet kors under i:et och en extra punkt under frågetecknet. På båda sidor snett ovanför bågportalen finns det en grå ängel med guldkläder. Pelarna är gråa och har svarta slingrande växter med vissa gulddetaljer. Under pelarna finns det på vänster sida en dödskalle med korslagda benknotor under. På höger sida finns det ett sorts timglas med något som ser ut som änglavingar bakom. Väggmålningarna runt epitafiet för tankarna till någon sorts scen med åtsidodragna ridåer, som är fastknutna med en rosett. I toppen finns något som liknar en kungakrona, varifrån hela ridån utgår. Målningen påminner om det som omger vapnet i epitafiet över Storckenfeldts grav (se bild 10). Rydhenius gravkammare finns under golvet nästan rakt nedanför epitafiet.

I koret, på var sin sida om nedgången till den Storckenfeldtska gravkammaren, står det två brudbänkar av trä. "Deras framsidor är målade i röda och svarta rutor medan ryggsidorna har en dekor av akanthusornament i rött, gult och grönt."<sup>34</sup> I en text från 1914 om Forshems kyrka, står det att brudbänkarna har stått i sakristian, "med de målade ryggarna åt de fuktiga och mögliga väggarna, så att den gamla färgen höll på att alldeles förstöras."<sup>35</sup> Efter detta har man konserverat färgerna och flyttat ut bänkarna till koret. Det står också att bänkarna har haft sin plats i koret från dess allra första början. Idag är bänkarna lätt skrangliga och träet har flera kraftiga sprickor längsmed sittbrädan. (Se bilderna 16 och 10.)

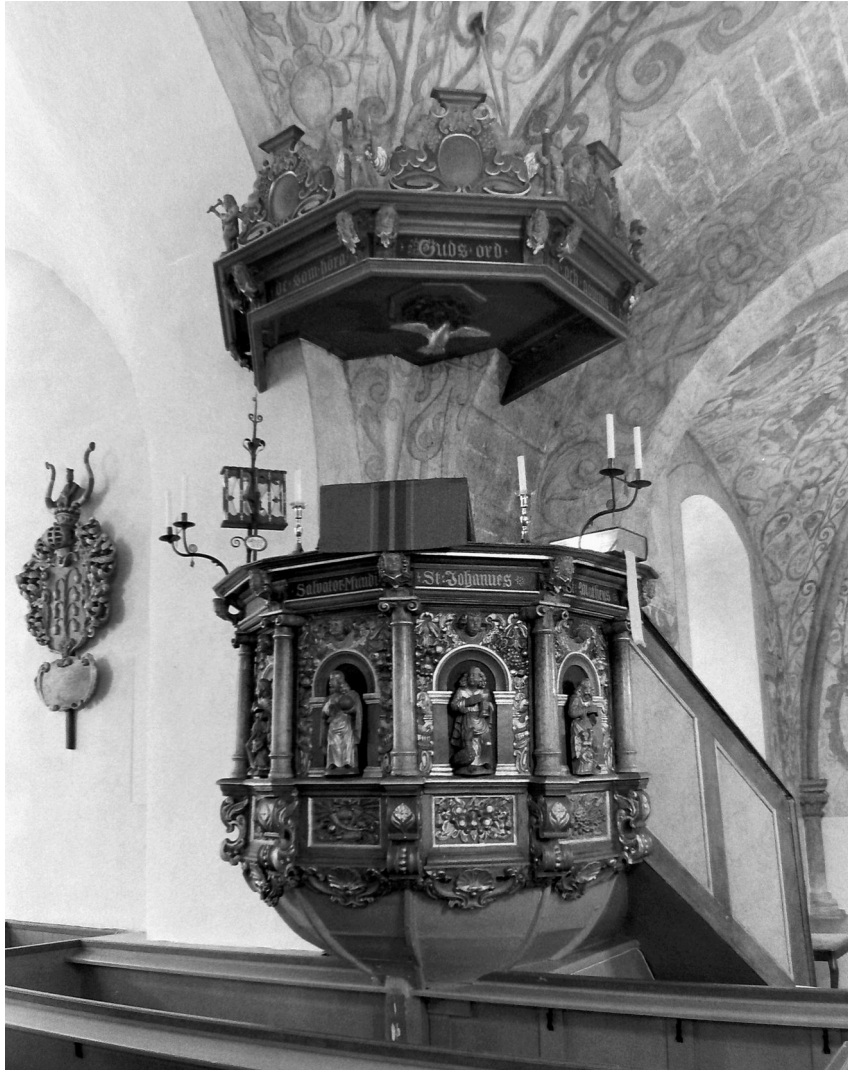
Bild 11. Predikstolen, del av triumfbågen och Sven Stakes begravningsvapen.

tunnare guldrum innerst. Mot en matt klarröd bakgrund finns ytterligare frukt och grönsaksdetaljer, päron, äpple, morötter, mm i guld, brons och silverfärger.

Detta finns på väggen mot öster längst söderut i norra sidoskeppet. Vapnet är över Sven Stake som dog 1662 och det ser precis ut som det över Olof Stake, fast något mindre. Dessutom saknas ängelbysten på detta vapen (se bild 11).

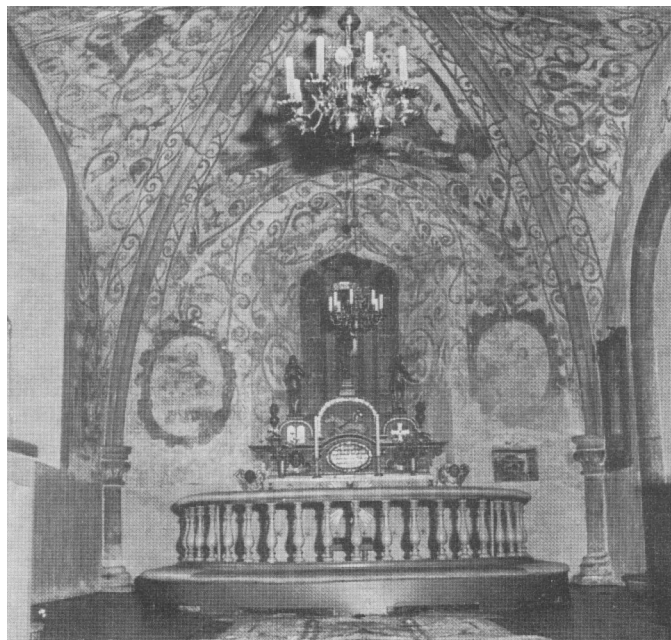
*Bild 12. Korets tak och väggmålningar.*

Koret och långhusets valv har varit bemålade, övertäckta och framtagna igen. I koret finns det mera berättande motiv än i långhusets tak, (se bild 12).

Målningarna är av den äldre Läcköskolan och är gjorda 1638, troligen av konstnären Gullich Gullichsson.<sup>24</sup> Korets väggar har haft målningar på de fyra apostlarna, men idag är delar av dem försvunna, beroende på olika förändringar av väggytorna som gjorts efter att målningarna kom till. På den norra väggen i koret finns en hel och tydlig bild, som föreställer Matteus sittandes vid ett bord. Han sträcker fram händerna mot den ängel som står vid hans sida. De båda befinner sig i ett rum med streckmönstrade väggar och schackrutigt golv. Hans namn står på en "skylt" strax bredvid hans huvud, men texten är nästan oläslig, liksom en text som möjligen lyder "Fader vår", under Matteus händer. Årtalet 1638 syns däremot tydligt. Bilden är inramad av en svart rak list, med gula papyrusvoluter runt omkring. Nedanför bilden, i höjd med fönstrets nederkant, hänger ett tygstycke draperat och följer runt korets väggar. Ovanför bilden går en smal remsa med en text som endast går att tyda några få bokstäver ur. Bandet fortsätter på andra sidan den förstörade fönsteröppningen, och ger ett aning om hur litet det ursprungliga fönstret var. Bilden på östra sidan om fönstret är starkt reducerad, endast en fjärdedel finns kvar,<sup>25</sup> och det enda som syns är ett lejonhuvud. Bilden har troligen föreställt aposteln Markus. Längs väggens rundbågiga överdel går en s-list av bladrankor.

Taket delas in av de grova ribborna som går från hörn till hörn, vilande på fyra små kolonnetter vilkas kapitäl siras med ornament i ungotisk varnhemsstil. Ribborna har ett treklöverformat tvärsnitt och en rikt skulpterad nedhängande slutsten liknande de i Varnhems kyrka. I valvkryset sitter ett änglaansikte på var sida om ribborna samt en i varje svickel. Längs båda sidorna om ribborna går en s-ranka. I valvkappan ovanför altaret finns ett kors med en ängel under. På var sida om korset står Maria och en ängel, troligen Gabriel, (se bild 13). I förgrunden syns en stad med tornspiror och bilden ramas in av två träd med falnande löv. Den norra, södra och västra valvkappan delas in av ett brett mittband med bladornamentik som avslutas av änglaansikten i korsmitten. På varje sida av mittbanden står en man, dvs sammanlagt sex män, som var och en omgärdas av växtrankor, med enstaka blommor utplacerade. Petrus, Andreas, Johannes och Povel (möjligen Paulus?) är de namn som går att läsa vid deras huvuden. Antagligen föreställer männen Jesus lärjungar, och kanske har de övriga varit avtecknade på korets södra vägg.

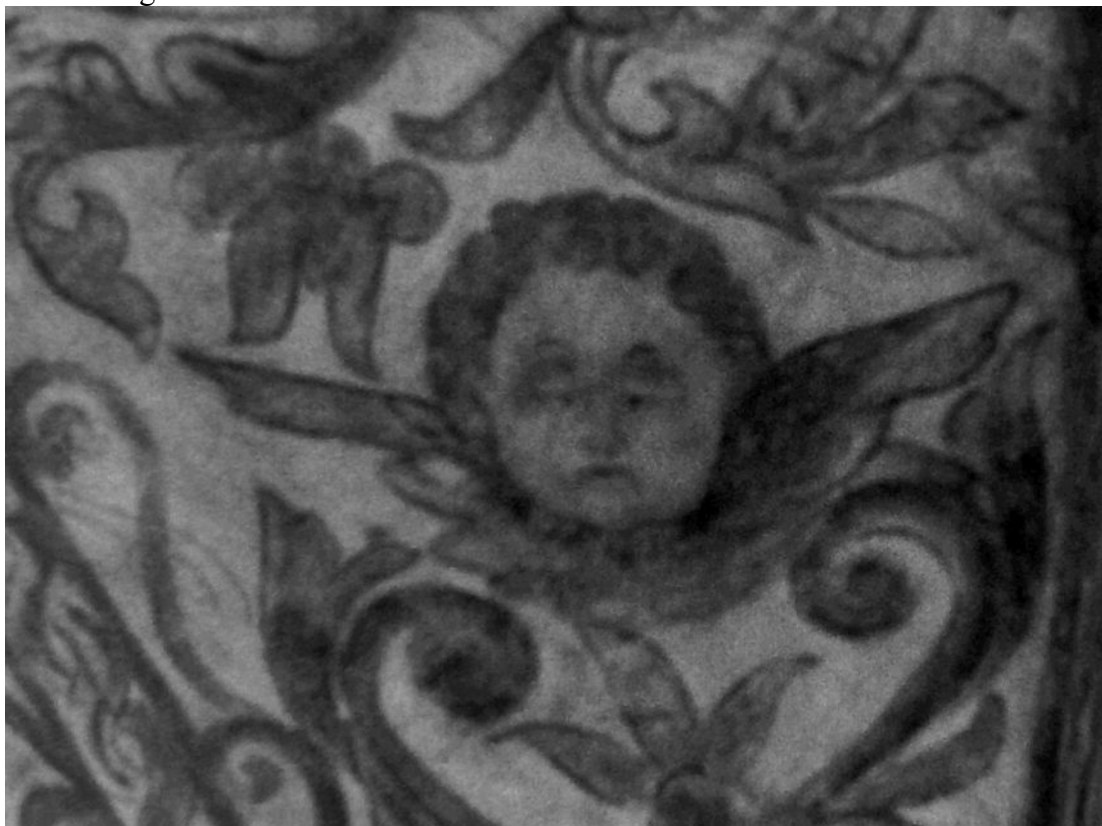
*Bild 14. Änglaansikte från långhusets takmålning.*

I långhusets kryssvalv, som saknar ribbor, är bladornamenten varvade med blommor i ett rankverk. Även här är det ett änglahuvud i varje svickel, (se bild 14). Huvudena är ganska olika varandra, vissa är glada, andra är sura, vissa är smala och andra är jättetjocka. Alla har dock kortlockigt hår.

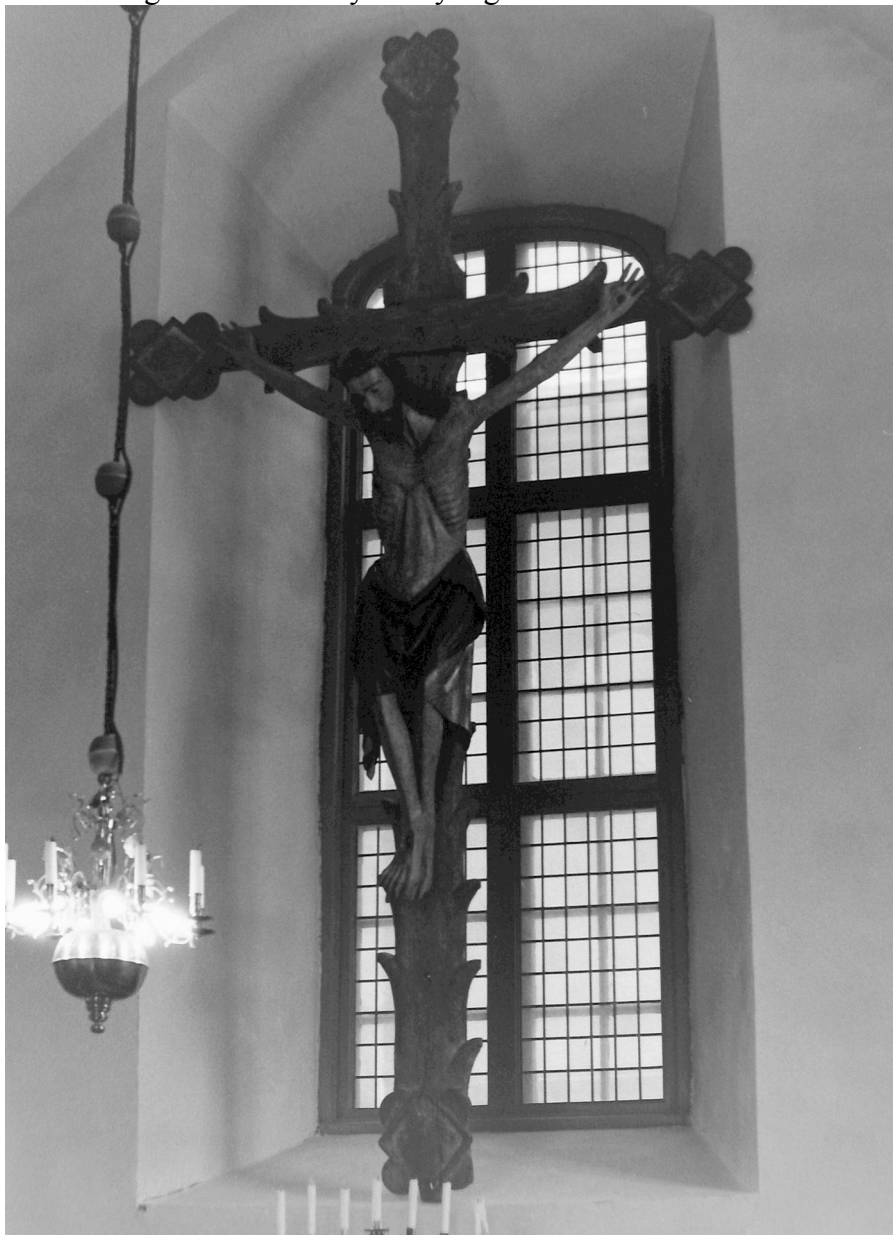
*Bild 15. Triumfkrucifixet framför södra tvärskeppets östra fönster.*

Korset är 3,80 x 2,10 meter. Det har små kvistliknande extremiteter på båda sidor om korsarmarna. Längst ut på varje arm finner man en rombformad uthuggning med fyra halvcirkelformade detaljer på rombens sidor. "Det rikt målade och utskurna korset representerar Livets träd. Förbannelsen och dödenskors grönskar såsom Aronsstav och får liv."<sup>27</sup> Korset saknar fotplatta och Jesus är avbildad med skägg, vilket är några tecken som tyder på att krucifixet är från sent 1300-tal eller tidigt 1400-tal, men detta återkommer vi till längre ner. Jesusfiguren har spikar i handlederna och en genom de korslagda fötterna. Revbenen och bröstkorgen framhävs mycket tydligt.

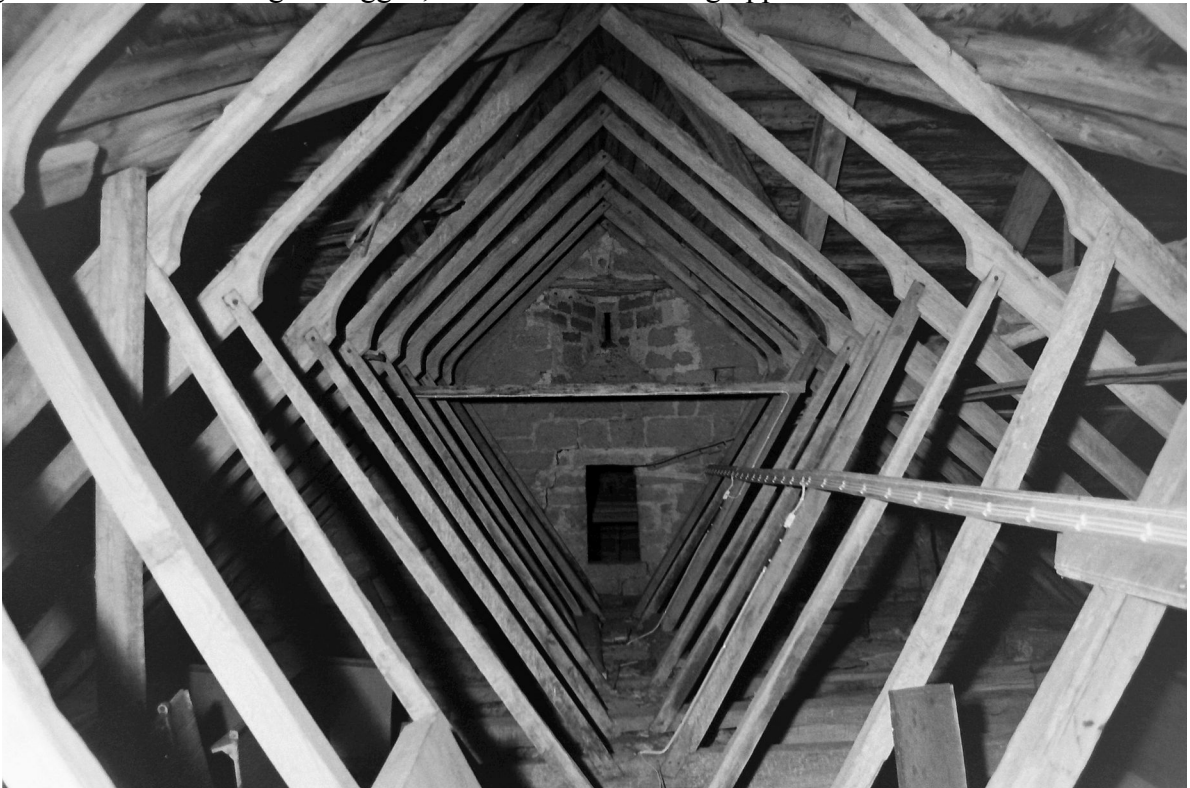
*Bild 18. Långhusvinden med de medeltida takstolarna, sedd mot öppningen till korvinden.*

I början av 1200- talet revs det gamla koret och det nuvarande koret uppfördes med sitt grovt ribbade korsvalv. Detta skedde sannolikt i samband med att kyrkan invigdes som ordenskyrka för Den Heliga Gravens Orden i Jerusalem. Slutstenen i takets mitt är av liknande utformning som i Varnhems kyrka som, i sin nuvarande form, är från år 1234. Triumfbågen är sannolikt också vidgad, åtminstone den mot koret belägna tunnare delen. Detta gjordes troligen i samband med att det nya koret byggdes. Eventuellt har också delar av långhusgavelns röste ovanför triumfbågen ommurats vid detta tillfälle. Eftersom det gamla koret var mindre borde man kunna se spår av takanslutningen från det gamla koret på gavelröstets sida mot korvinden. Ungefär från mitten av öppningen mellan långhusvinden och korvinden går, både åt höger och vänster, stora sprickor som följer fogarna trappstegsvis nedåt och utåt. De ser inte ut att vara direkta spår av det gamla kortaket men skulle kunna vara det, eller alternativt en gräns dit man murat om röstet underifrån och därmed utplånat spåren av det gamla kortaket. Det motsägs av spår kring öppningen mellan vindarna som ger intryck av att den har suttit utomhus tidigare. Det gamla kortaket kan i så fall ha varit mycket lågt eller av en annan typ och inte lämnat spår på korvinden. Sprickorna, som också har mindre motsvarigheter på långhussidan, har sannolikt uppkommit genom att den övre delen av gavelröstet ovanför sprickorna vilar naturligt med kraften fördelad mot långhushörnen, medan trekanten under sprickorna vilar på triumfbågens hjässa och har sjunkit när muren försvagats genom förstörandet av triumfbågen. Det går även en svärförklarlig horisontell liten avsats vid röstets bas från vägg till vägg. Den har knappast funnits där från början utan antyder att här är en gräns för en förändring av väggen, kanske en ommurning uppåt eller nedåt.

De två korsvalven i långhustaket har tillkommit senare under medeltiden. De är inte av samma typ som korets valv, utan är spetsbågiga och saknar ribbor. Även ovanifrån ser de olika ut. Hade de varit samtida med korets valv borde de sannolikt varit av samma typ. De kan möjligen ha tillkommit före koret men det förefaller mindre troligt.

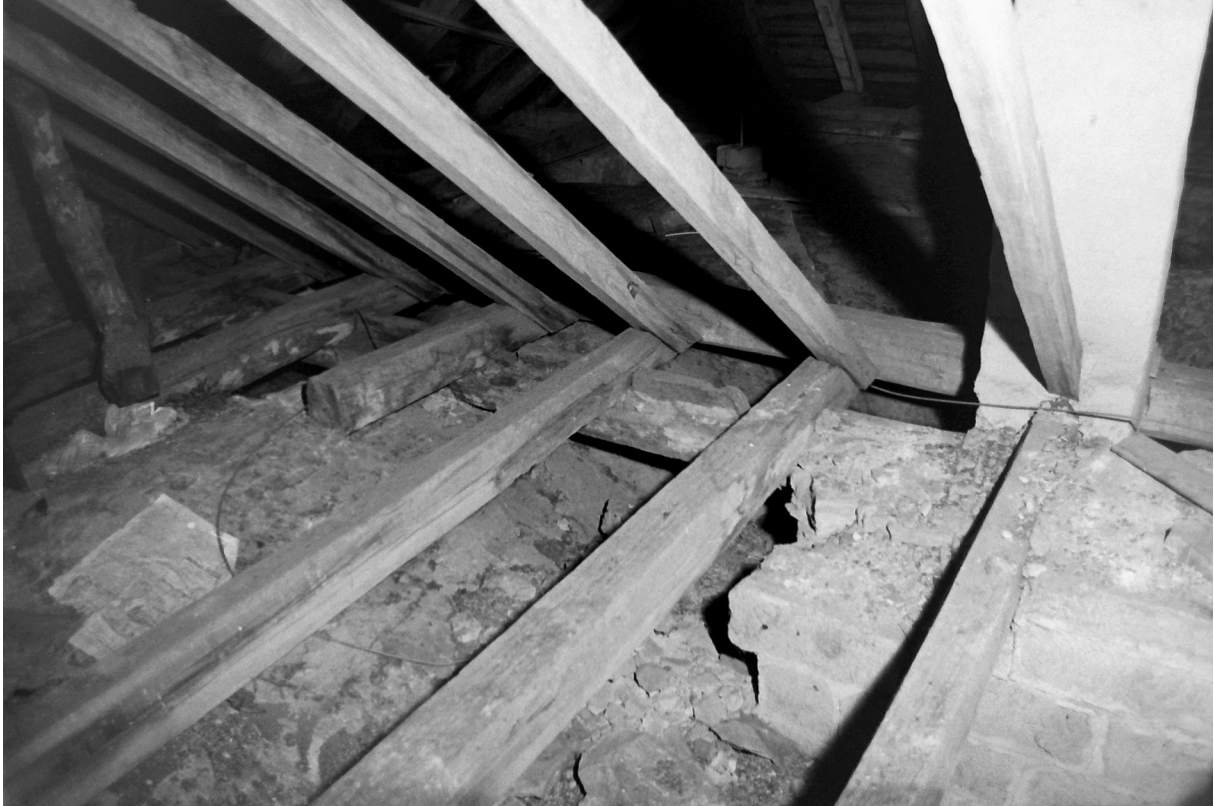
*Bild 19. Fotot taget från långhusets mitt mot södra tvärskeppet. Bilden visar kvarvarande ursprungligt väggparti ovanför pelaren mellan långhuset och södra korsarmen. Skorstenen till höger står på den nya pelarhalvan mot tvärskeppet. Notera de ursprungliga hammarbanden och takstolarna. Notera även skarven mellan långhusets äldre valvkappa och tvärskeppets yngre valvkappa vid ändan på den avkapade hanbjälken och ner mot väggpartiet.*

- 1761 - 1762 Man uppförde de båda korsarmarna i norr och söder. Större delen av de båda långhusväggarna revs då och ersattes med, på vardera långhussidan, två spetsbågiga valvöppningar med en pelare emellan. Dessa pelare består delvis av den ursprungliga långhusväggen. På vinden ovanför pelaren mot det södra tvärskeppet kan man se en kvarvarande meterlång del av långhusväggen och dess murkrön invid den nybyggda pelardelen. Här syns tydligt sambandet mellan de delvis inmurade ursprungliga hammarbandet och takstolarnas hanbjälkar (se bild 19). Vid norra pelaren syns ingen motsvarande murrest. Pelarna är i kyrkorummet utvidgade mot tvärskeppen där kraften av valven tas upp. Valven i långhustaket sträcker sig i en lisen ned utefter pelaren ända ner till golvet. På denna finns fortfarande dekorationsmålningarna kvar och visar att här är åtminstone innerdelen av långhusväggarna kvar i pelarna. På vinden syns också spår i alla fyra hörnen, att långväggarna revs ända fram till gavelväggarna. Hörnkedjorna på långhushörnens utsida avlägsnades också vid tillbyggnaden. Gravkammaren till prosten Anders Rydhenius under södra tvärskeppets sydvästra hörn byggdes också nu. Det är troligt att norra korfönstret utvidgades i samband med utbyggnaden eftersom det har samma form som tvärskeppens fönster. Dekorationsmålningarna var då redan överkalkade eller så gjordes det nu. Dekorationsmålningar saknades på putsilagningar och nisch kring fönstret när vitkalkningen avlägsnades.

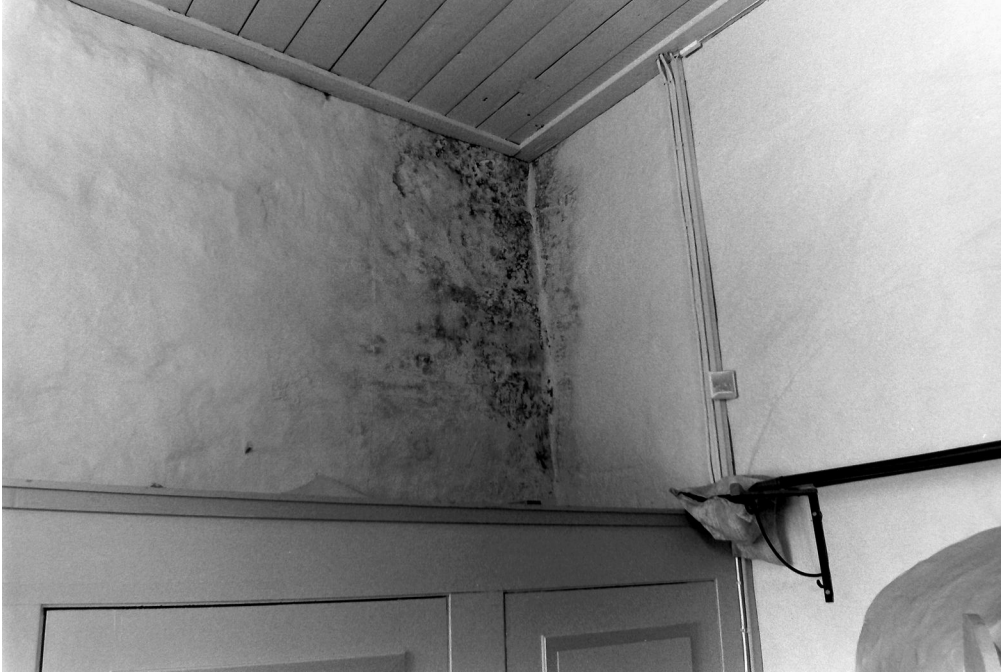
Inne i Sakristian syns i det övre nordvästra hörnet en större missfärgning. Fläcken är nästan en meter i diameter och har en gul-brun färg. Den har uppkommit genom att rökgaser från pannan har kondenserats i rökgången som här är inhuggen i muren. Fukt och lösta föroreningar från rökgången har trängt igenom muren. Detta problem löstes genom att sätta i ett rostfritt insatsrör i skorstenspipan.

*Bild 20. Skadan i sakristian vid nord-västra hörnet.*
